Margini, arte e pietra:  
la rinascita di Bosco Isabella

Tesi di Laurea di **Alice Calattini**

Scuola di  
Architettura  
Corso di  
Laurea  
Magistrale  
in  
Architettura  
del  
Paesaggio

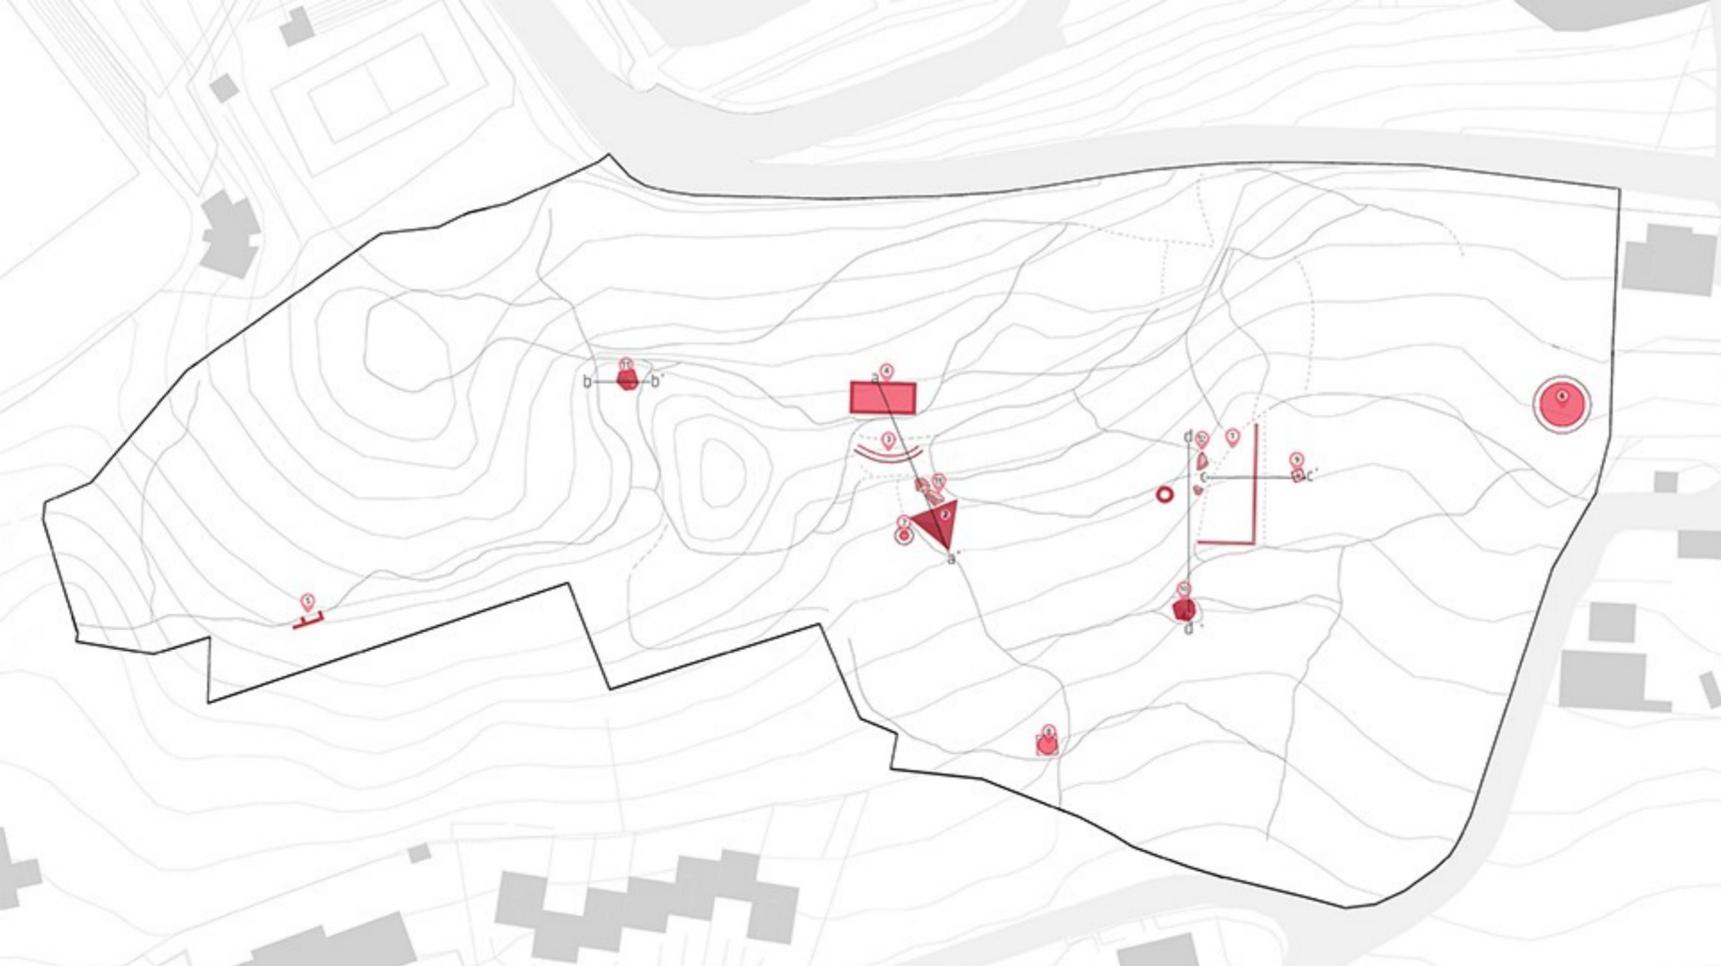
Elementi costruiti

Grande piazzale di circa 240 metri quadrati, di forma rettangolare importante per il suo significato simbolico. Durante gli anni della pensione Vertumno, lo spazio venne utilizzato come campo da tennis.

La Piramide è il punto focale del bosco: è una costruzione a gradoni di pietra, a base triangolare, di circa 5 metri di altezza.

Terrazza panoramica in pietra, che si affaccia sulla piramide.

Costruzione rettangolare, di circa 12m x 6m, costituita da grossi blocchi di pietra non squadrata. Venne rivenuta per caso da Isabella durante alcuni scavi nel 1902. Si ritiene che i resti della costruzione potessero appartenere ad un luogo di culto etrusco, legato alle acque. A favore di questa tesi si avanzò il presunto ritrovamento di statuette etrusche nella stessa area.

Resti di un fortino senese, distrutto nel 1555, con la presa di Siena da parte dei Medici; situato una decina di metri al di sopra della via Francigena, rappresentava uno strategico punto di controllo su questa importante via di comunicazione dell'epoca.

Masso-Grotta situato di fronte al piazzale, importante per il suo significato massonico.

Il Masso Bulletta, situato all'interno di una conca, è il risultato del crollo di una pedice rocciosa sovrastante, a seguito di un terremoto.

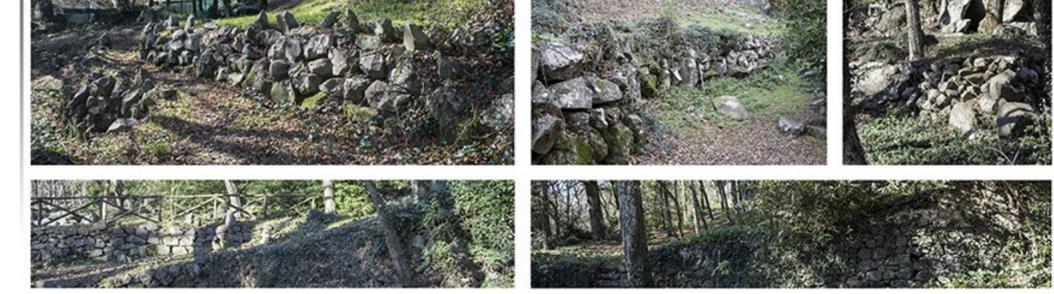
Muretti a secco

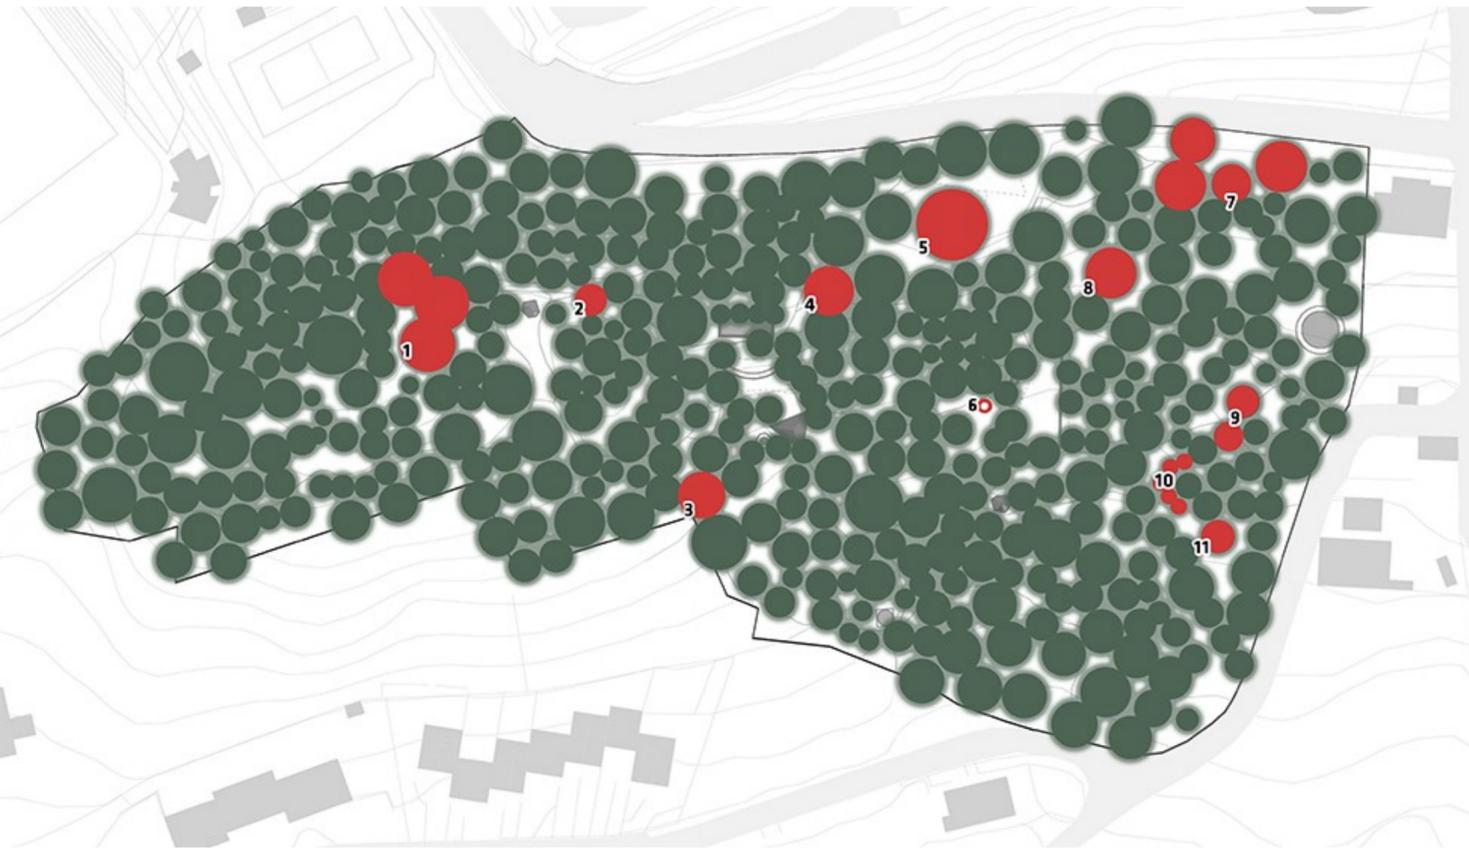
Elementi d'acqua

Radicofani è sempre stato un importante luogo di culto, sia per la sua conformazione morfologica, sia per la presenza di acqua, un tempo superficiale. Per questo nel bosco vennero fatte affiorare alcune polle d'acqua.

La giara interrata è legata all'acqua per la sua simbologia massonica, come catino delle abluzioni.

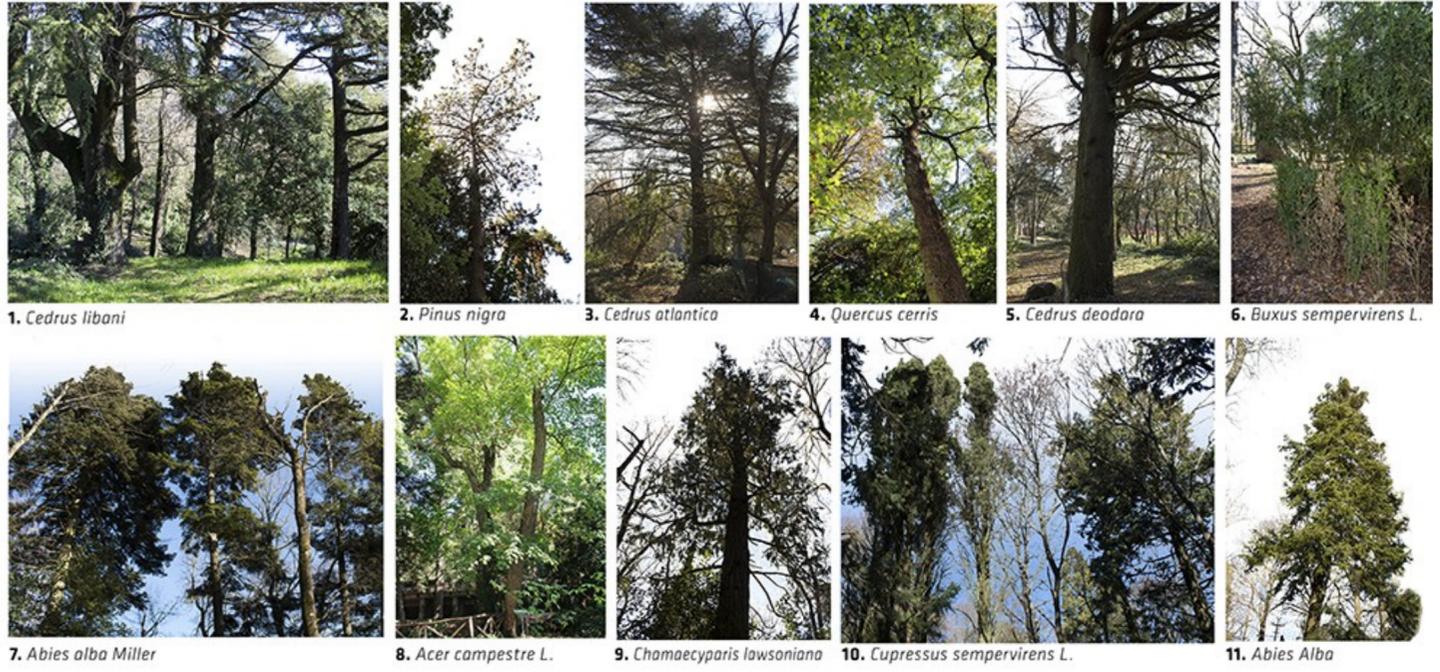
Individui di particolari interesse

1. *Cedrus libani*      2. *Pinus nigra*      3. *Cedrus atlantica*      4. *Quercus cerris*      5. *Cedrus deodara*      6. *Buxus sempervirens L.*  
 7. *Abies alba Miller*      8. *Acer campestre L.*      9. *Chamaecyparis lawsoniana*      10. *Cupressus sempervirens L.*      11. *Abies Alba*

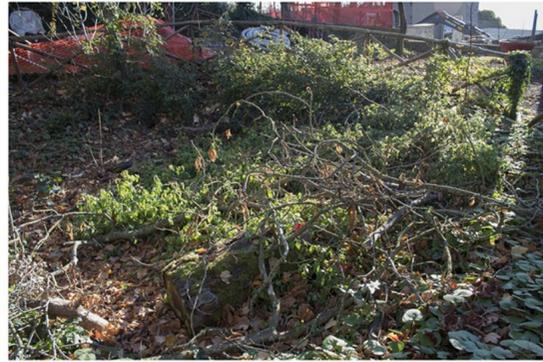
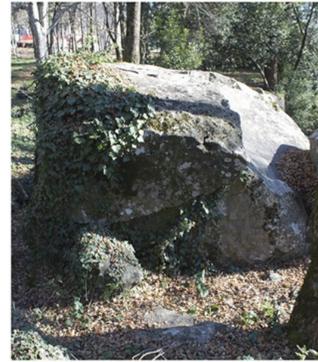
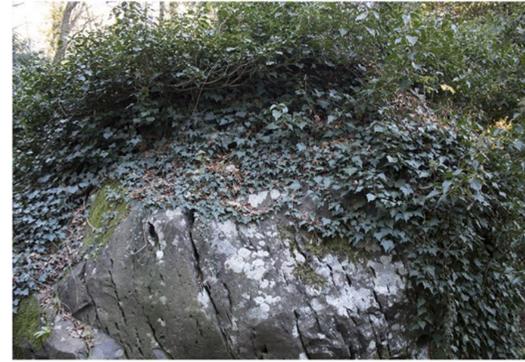
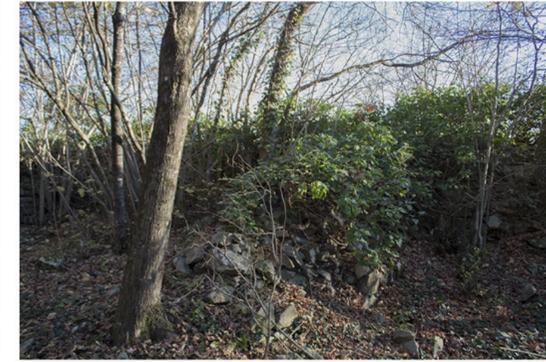
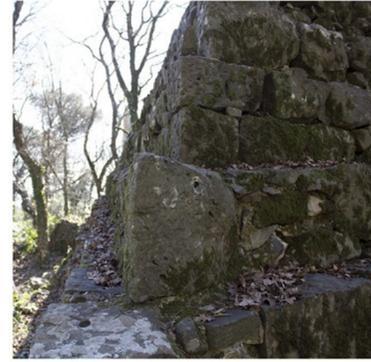
### ELEMENTI IDENTIFICATIVI

Parte degli elementi identificativi del parco risultano poco valorizzati, rovinati o addirittura scomparsi, come nel caso delle due polle d'acqua, situate rispettivamente nei pressi della piramide e nella parte est del bosco.

I grandi massi e la piramide sono ricoperti da patina biologica. Buona parte del Masso Bulletta è nascosta dall'edera e da un grande esemplare di *Prunus laurocerasus*. Lo stesso vale per i resti del fortino senese parzialmente distrutti e difficile da identificare.

La sensazione che si ha camminando nel bosco è che molti degli elementi siano disposti casualmente o che non abbiano un reale significato. Accade ad esempio con la giara interrata che, se non fosse per la staccionata che la circonda, passerebbe del tutto inosservata.

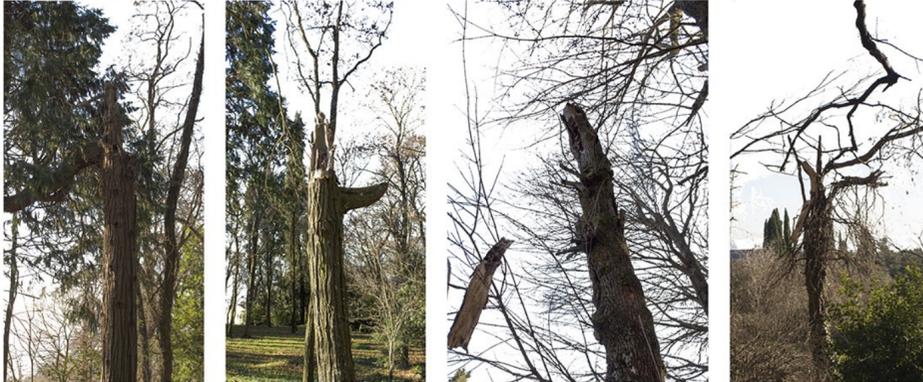
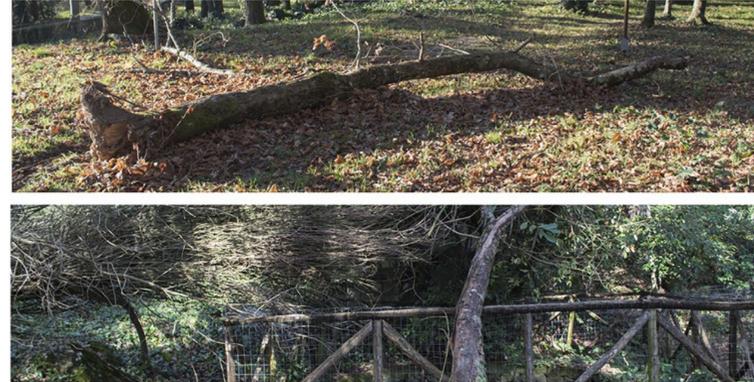
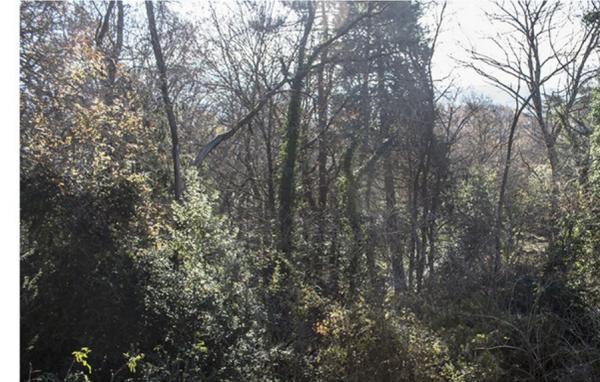
### VEGETAZIONE

Durante la messa a dimora delle specie arboree, è stato commesso un errore di valutazione: al momento del trapianto le piante avevano piccole dimensioni, per cui la distanza l'una dall'altra sembrava sufficiente.

Oggi il bosco risulta in alcuni spazi troppo fitto: a livello percettivo, la sensazione è quella di trovarsi di fronte ad un muro verde. Inoltre alcuni individui sono deceduti, in seguito alla competizione stabilitasi tra i diversi alberi.

Questo rende attualmente irriconoscibile le piante che avevano una disposizione simbolica a gruppi di tre o suoi multipli.

Risulta evidente la scarsa manutenzione della componente verde del bosco. Specie infestanti come l'edera hanno invaso buona parte dei massi caratteristici del parco. Persino la siepe di bosso, elemento della simbologia massonica, non ha più la forma definita di un tempo.

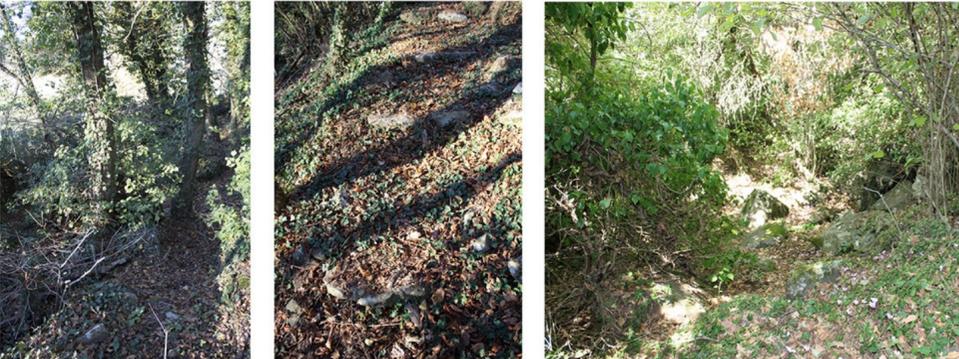
### PERCORSI

Alcuni dei sentieri sono difficili da riconoscere e da percorrere a causa delle piante da cui sono invasi.

Così anche parte degli scalini in pietra che collegano i vari dislivelli, rendendo pericoloso il loro utilizzo.

Altri ancora sono addirittura interrotti da alberi o rami caduti.

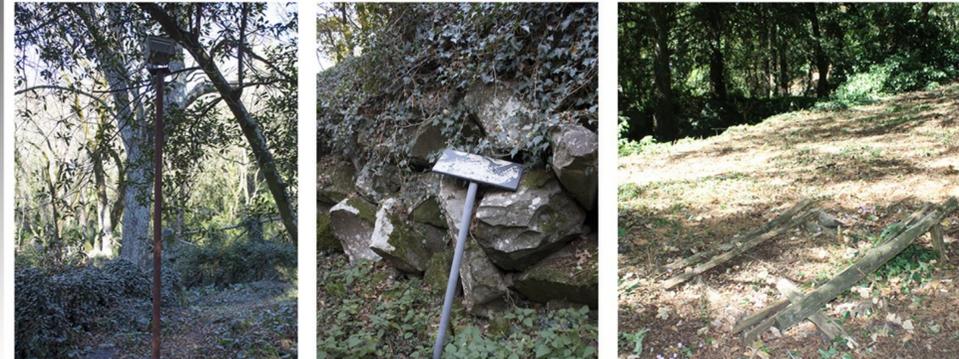
### ARREDI

Gli arredi del parco appaiono per lo più inutili o incompleti: le uniche due sedute in legno del parco sono completamente distrutte e inutilizzabili.

La segnaletica, che dovrebbe indicare e valorizzare particolari elementi, non è completa o leggibile; parte di essa non si trova più nel luogo in cui era stata posizionata.

L'illuminazione è ridotta ad un lampione e due faretti. In una visione globale, è evidente che la scelta degli arredi è avvenuta in modo quasi casuale e senza ricercare una coerenza con l'ambiente in cui è stata inserita.

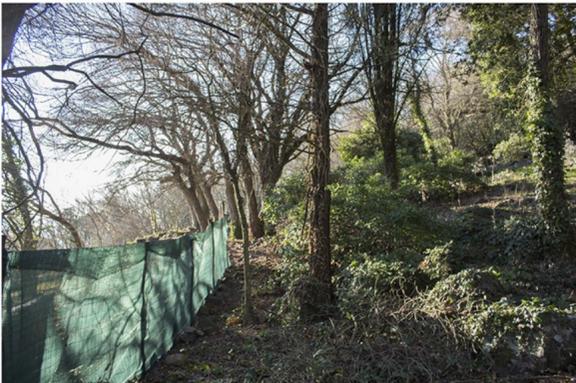
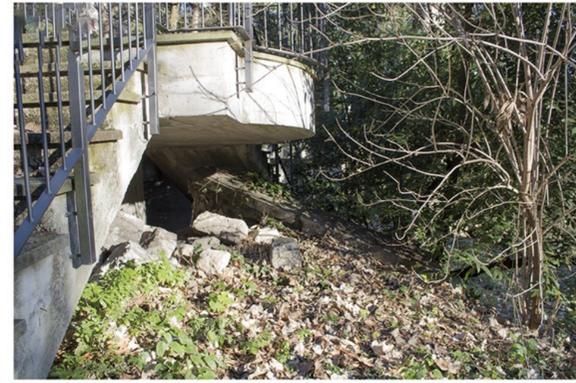
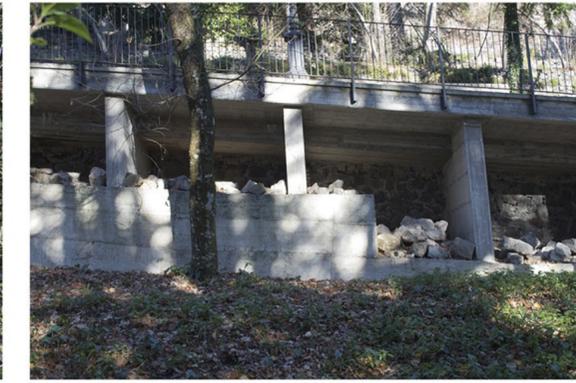
### MARGINI

In origine il bosco non era recintato, ma degradava dolcemente verso il paesaggio circostante.

Oggi i confini del parco sono delimitati in parte da muri e muretti, in parte da recinzioni, dall'impatto visivo piuttosto negativo.

Persistono però alcuni spazi in cui è difficile percepire il passaggio dalla proprietà pubblica a quella privata; questo aumenta il senso di confusione che si ha percorrendo il bosco lungo i suoi margini

Nel 2014 è stato realizzato un percorso pedonale lungo Viale Luchini; l'intervento ha provocato un forte cambiamento ai due accessi originari del parco e al lato del bosco che si affaccia sullo stesso viale.

Uno è stato sostituito con un sistema di scalinate, quello in prossimità della scuola materna invece risulta completamente inaccessibile.

Il marciapiede è sorretto da una struttura in cemento dal forte e negativo impatto visivo.

Anche gli altri accessi presentano alcune problematiche: quello al lato ovest del parco non è in realtà un reale ingresso, ma è stato generato dal passaggio dei pedoni; quello su via Dante, realizzato dal comune, è difficile da vedere perchè parzialmente nascosto dalla vegetazione; di fatto contribuisce a peggiorare la percezione del passaggio da spazio pubblico a spazio privato.

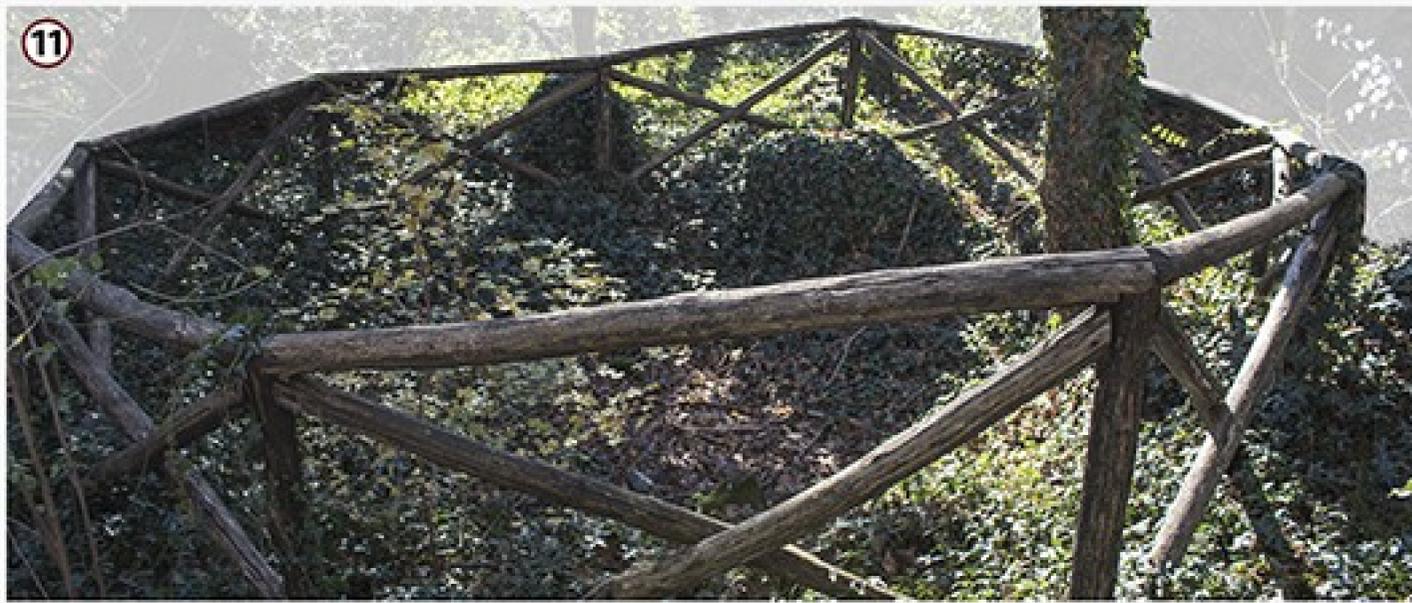
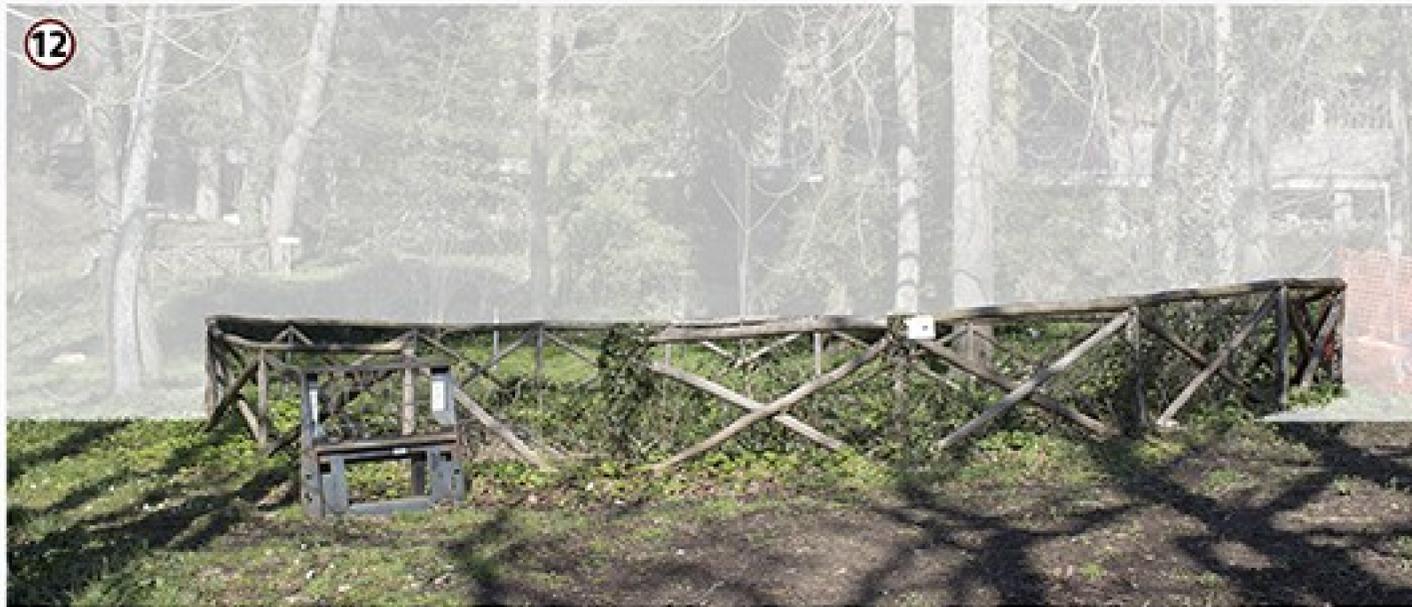
La polla d'acqua ad est del bosco e quella a lato della piramide sono ormai scomparse. Ad oggi la loro presenza è riconoscibile solamente per le staccionate in legno che circondavano l'acqua.

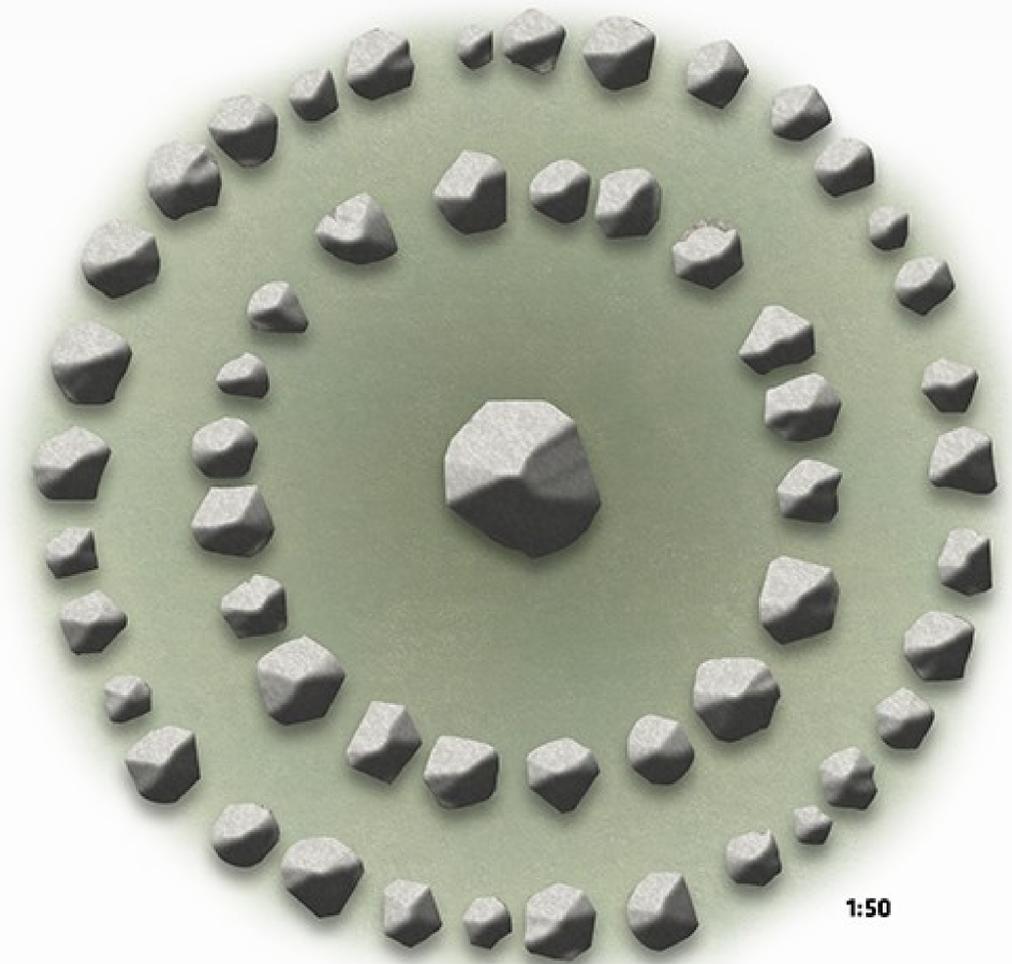
## CONCEPT

La presenza dell'acqua, ormai scomparsa, viene richiamata dalle pietre e dalla loro particolare disposizione: ricordano il cadere di una goccia d'acqua e le increspature generate sulla superficie.

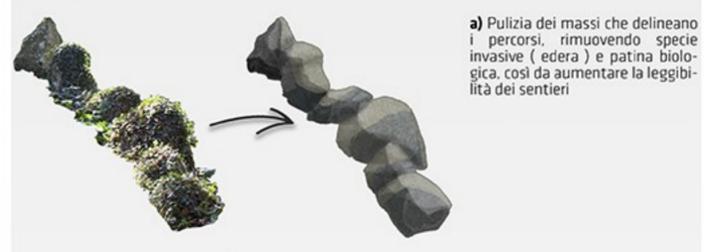
**a)** Pulizia dei massi che delimitano i percorsi, rimuovendo specie invasive (edera) e patina biologica, così da aumentare la leggibilità dei sentieri

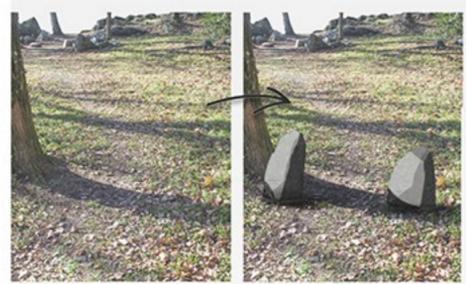
**b)** Inserimento di nuovi massi con una forma che ricordi quella piramidale, come quelli già presenti in corrispondenza dei ponti e di alcune scalinate. Le nuove pietre segnaleranno il passaggio da un percorso trasversale a quello iniziatico

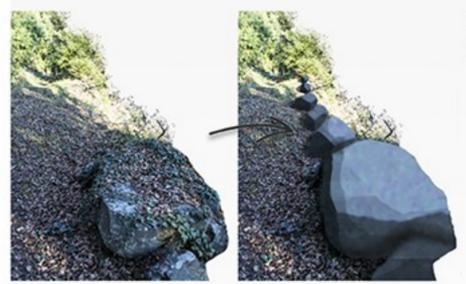
**c)** Inserimento di nuovi massi laddove la sequenza risulta incompleta.

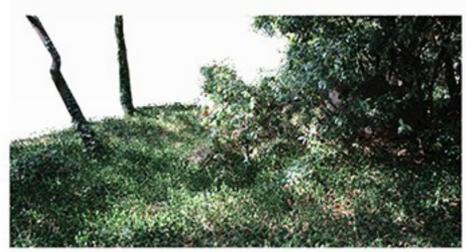
**d)** Taglio delle specie erbacee infestanti che rendono i percorsi irriconoscibili e difficili da attraversare

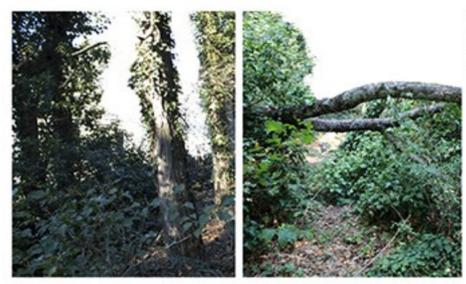
**e)** Rimozione delle specie arbustive e arboree che impediscono l'attraversamento dei percorsi o che rendono difficile il riconoscimento degli stessi.

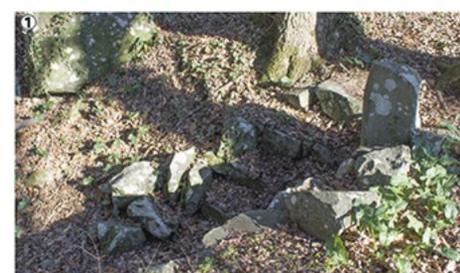
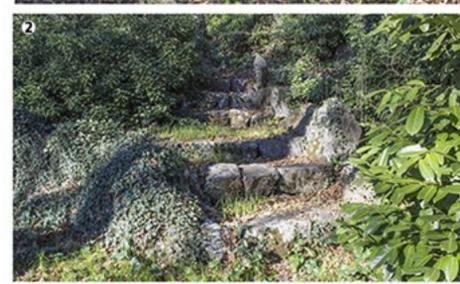
**GRADINI DI PIETRA**

**DEGRADO:** patina biologica causata da muschi e funghi (1), presenza di vegetazione (2) disgregazione, crollo di parte del materiale (3)

**TRATTAMENTO:** pulizia del materiale lapideo per la rimozione della patina biologica, rimozione delle specie vegetali infestanti (edera) e che rendono impraticabili gli scalini. Ricostruzione dei gradini crollati e messa in sicurezza di quelli instabili e pericolosi. Messa in evidenza delle pietre di forma piramidale che enfatizzano la presenza degli scalini

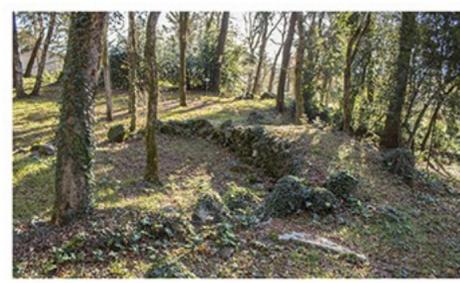
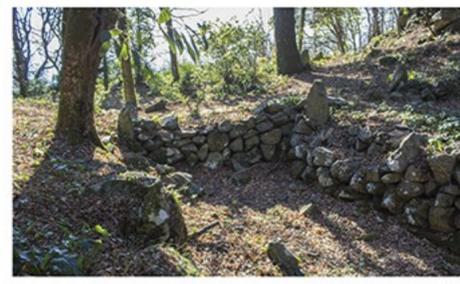
**PONTI**

**DEGRADO:** patina biologica causata da muschi e funghi, presenza di vegetazione, disgregazione

**TRATTAMENTO:** pulizia del materiale lapideo per la rimozione della patina biologica, rimozione delle specie vegetali infestanti (edera) e che nascondono di cui è costituito il ponte. Messa in evidenza delle pietre di forma piramidale che enfatizzano gli attraversamenti

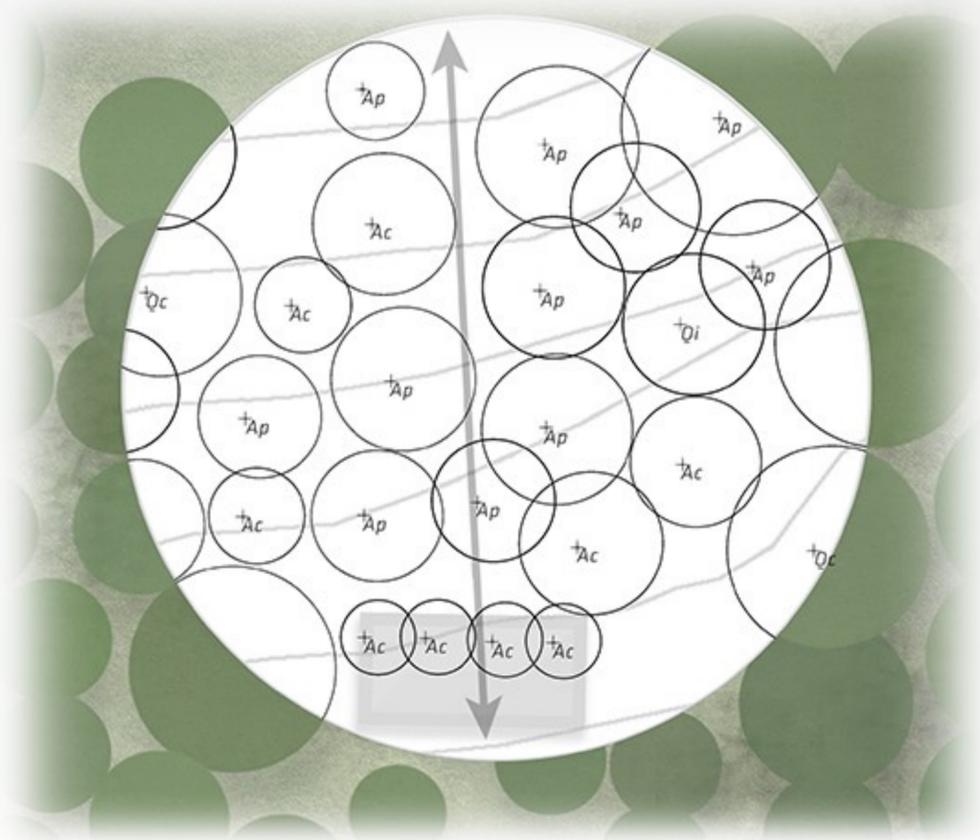
STATO ATTUALE

- Area di diradamento
- Esemplari significativi da proteggere e valorizzare

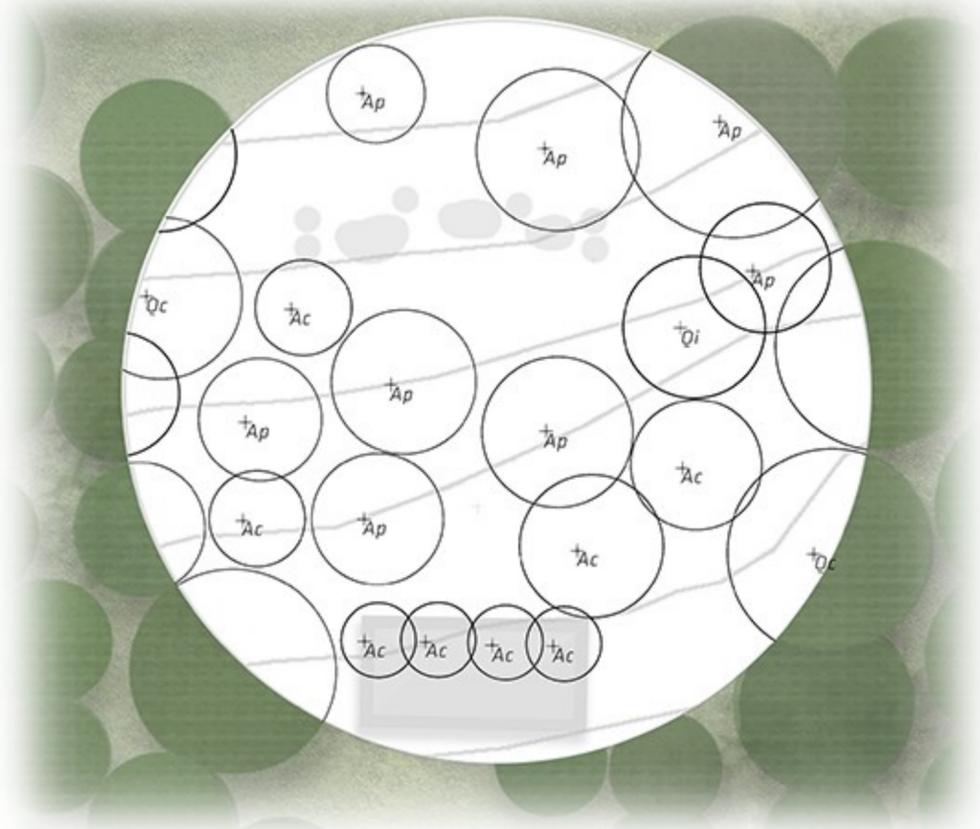
STATO DI PROGETTO

**Valorizzazione** degli elementi arborei **significativi**, per la loro simbologia massonica o per le dimensioni raggiunte.

La **pietra** ricorre anche in questo frangente: diversi massi vengono disposti alla base dell'albero a formare una sorta di "cornice".

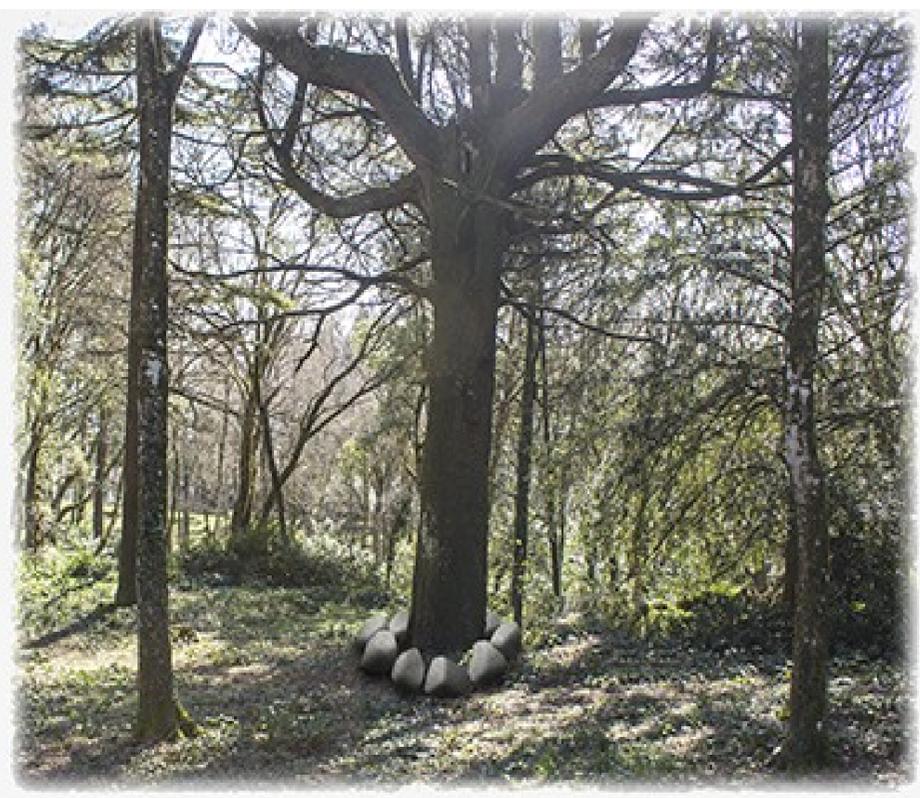
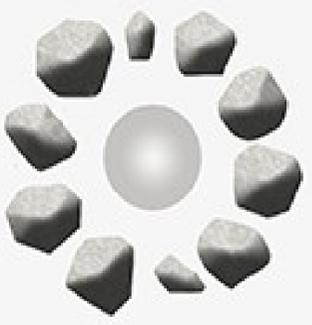
- Rimozione di tutte le piante decedute, sia quelle che ostacolano i sentieri, sia quelle che occludono gli elementi costruiti.
- Rimozione delle specie infestanti, sia erbacee sia arbustive, che rendono difficoltoso il riconoscimento dei percorsi e ricoprono i massi e le costruzioni.
- Valorizzazione degli elementi arborei di particolare pregio, utilizzando la pietra: ai piedi dell'albero, si dispongono i massi così da formare una sorta di cornice circolare. L'individuo si può così distinguere da tutte le altre numerose piante.
- Diradamento delle alberature per diminuire l'effetto muro verde e per valorizzare le linee visuali di alcuni dei punti panoramici.

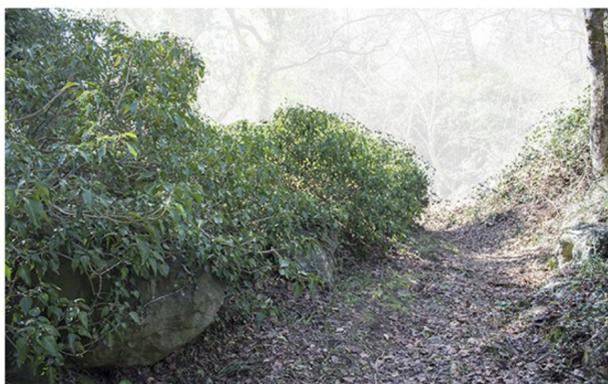
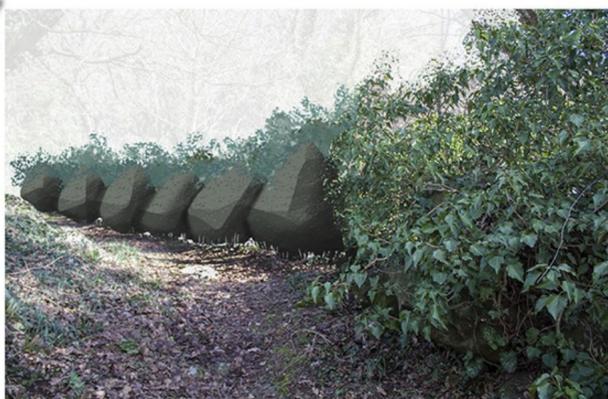
① A sud-ovest del parco, viene completato il sistema di pietre e arbusti già presenti, utilizzato per delineare il confine tra Bosco Isabella e il piccolo sentiero che lo costeggia.

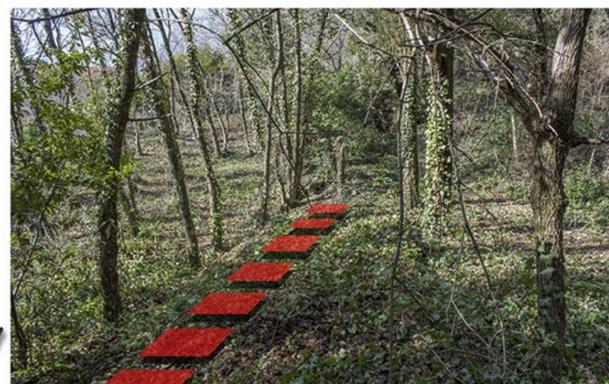
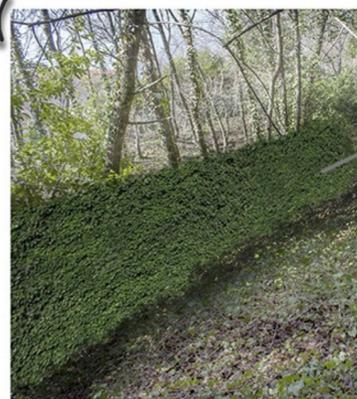
② A sud del bosco, si utilizzano recinzioni metalliche che verranno poi mascherate da piante rampicanti; ci sarà una netta separazione tra Bosco Isabella e la proprietà privata presente a sud del parco.

l'edera, garantisce la copertura sia nei mesi invernali sia estivi e in breve tempo può ricoprire la superficie su cui è collocata.

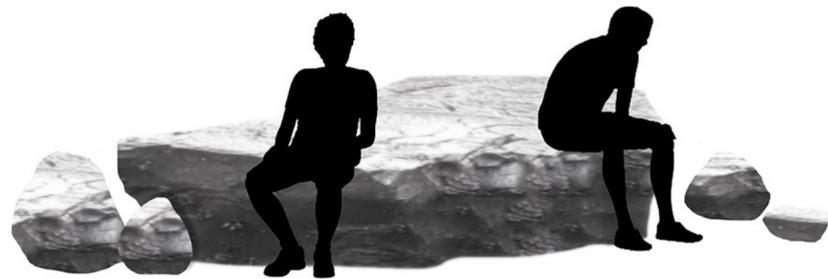
In corrispondenza dei punti panoramici, il parco viene arricchito con particolari sedute realizzate con massi basaltici. Bosco Isabella, data la natura vulcanica di Radicofani, è ricco di queste pietre. Inoltre lo stesso Odoardo aveva pensato ai massi presenti sul terreno come sedute.

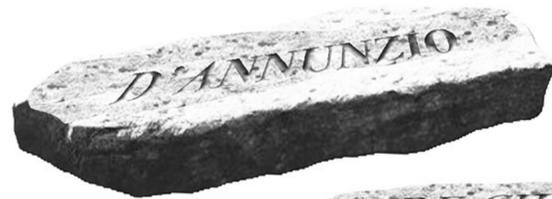
Lungo i percorsi marginali, che collegano le varie aree di riposo, sono dislocati alcuni massi che riportano incisi i nomi dei grandi personaggi, ospiti della Pensione Vertumno.
